# Dokumentacja zlecenia

Nr zlecenia: 1/04/2016

Remont pomieszczeń biurowych

85-758 Bydgoszcz, ul. Przemysłowa 8 bud.8

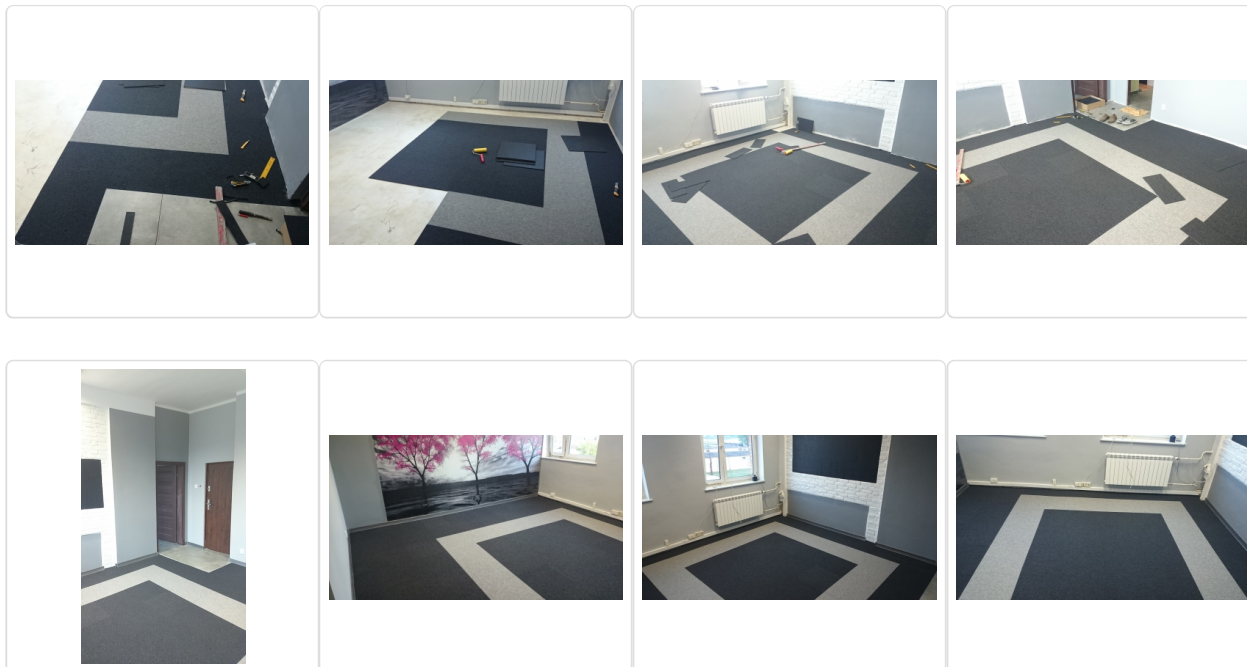
## 20. 2016-05-13 09:55:58 - Kładziemy wykładzinę

Na podłodze będą płytki wykładzinowe. Podłoga została wypoziomowana poprzez zaprawę samopoziomującą, następnie została zagruntowana. Przed położeniem wykładziny podłoga została pomalowana specjalnym środkiem do mocowania wykładzin. Płytki wykładzinowe były układane według wzoru projektantki wnętrz.

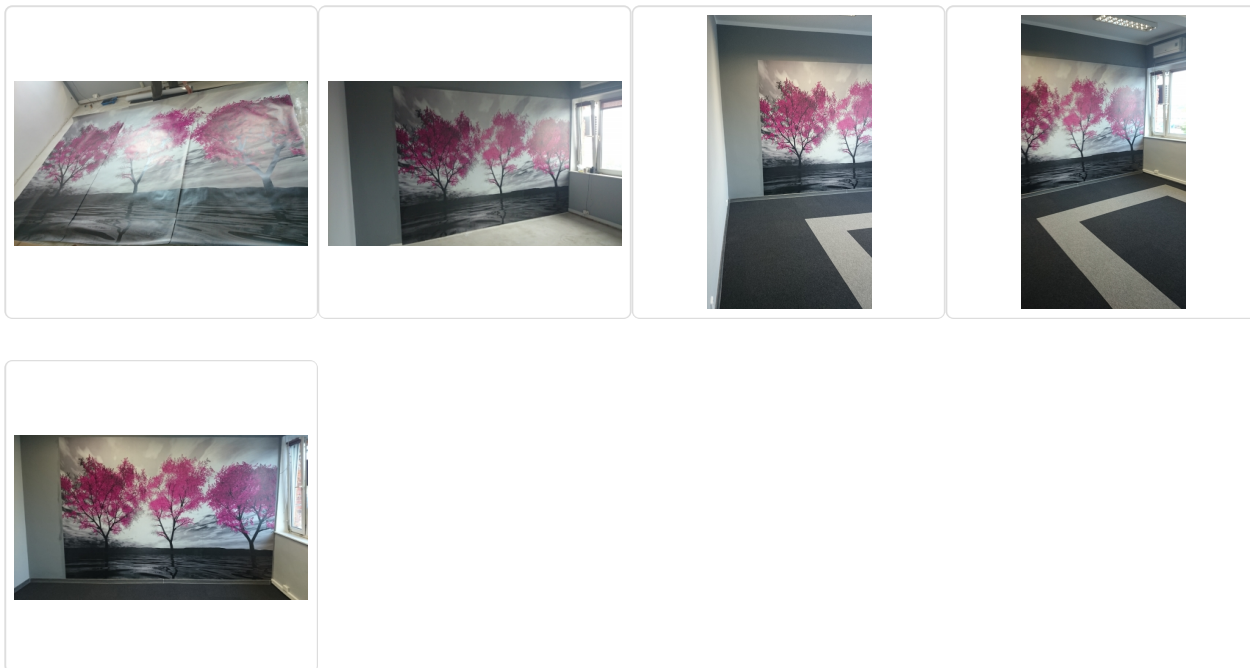
## 21. 2016-05-13 14:36:47 - Montaż fototapety

Na ścianę została przyklejona fototapeta złożona z trzech części.

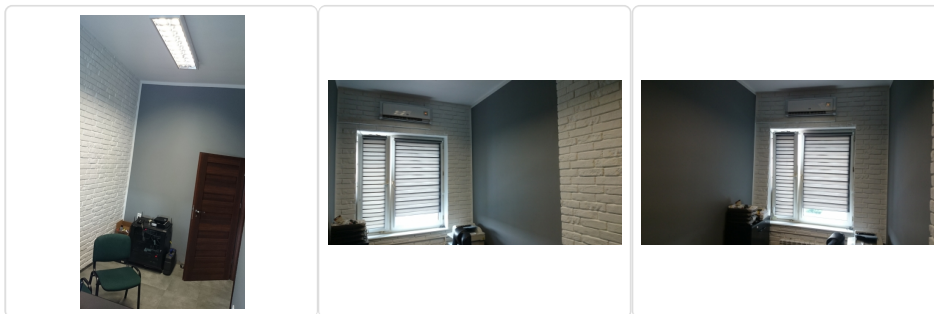
## 22. 2016-05-14 10:39:00 - Wykańczanie - biuro

Koniec prac , biuro zostało pomalowane i oddane do użytku.
